# Asbestinventarisatetest

Haksbergstraat 31, 3390 Tielt-Winge

Attestnummer : 20250703-000133.000

**Niet-asbestveilig**

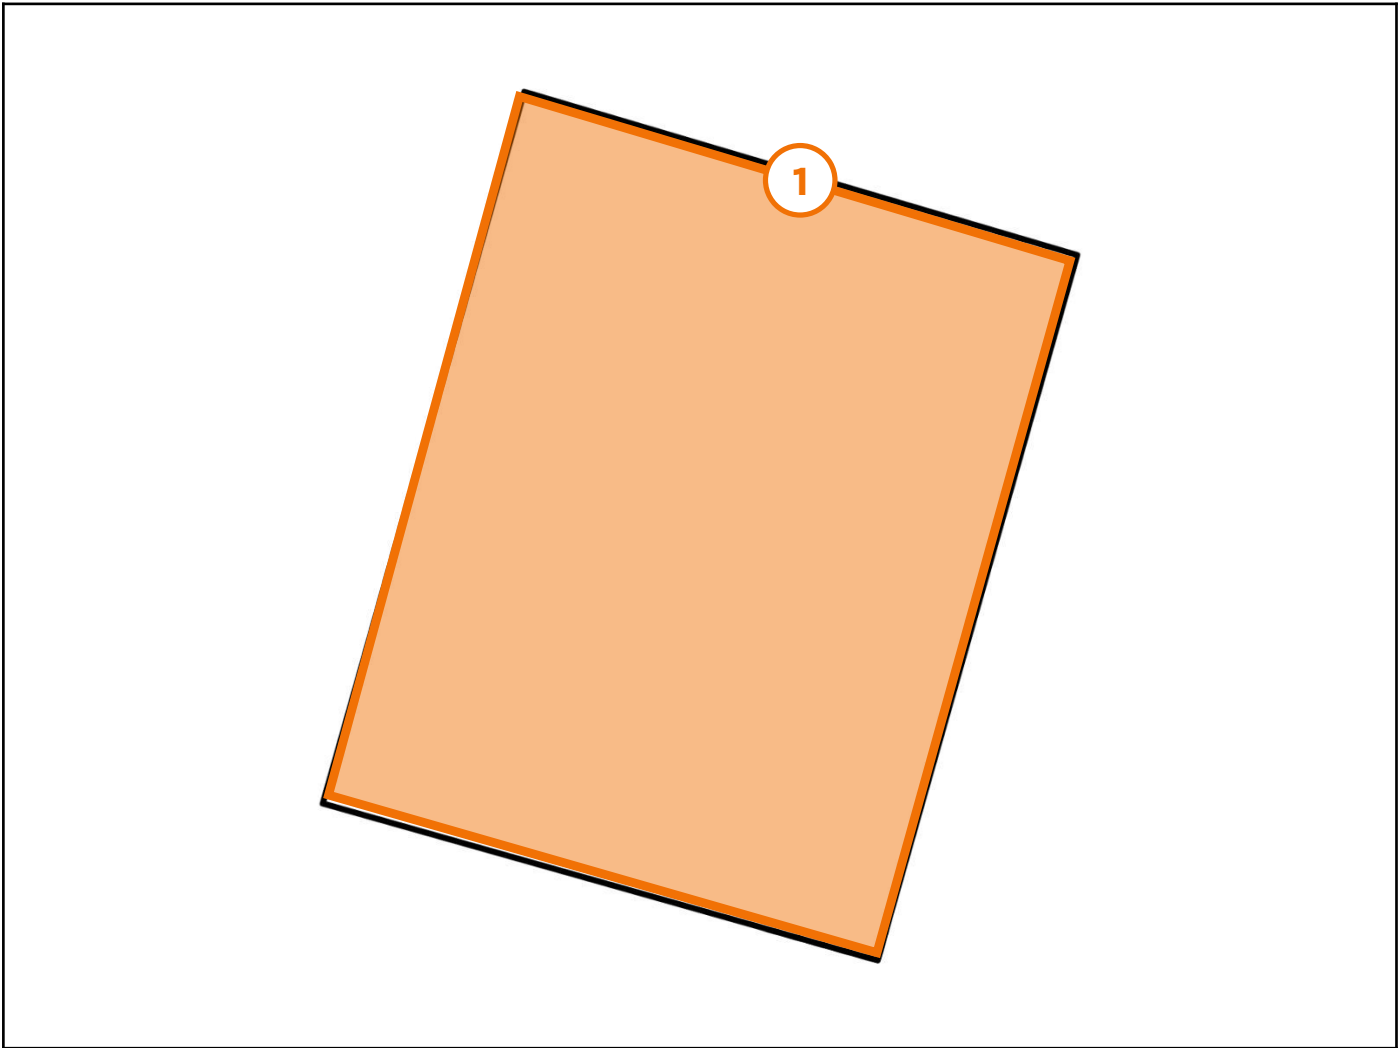
# Plan 2.1: schuurtje plan

| Beschrijving | Type | Actie |
|---|---|---|
| 1. Golfplaat op bijgebouw | Asbestmateriaal | Verwijderen |

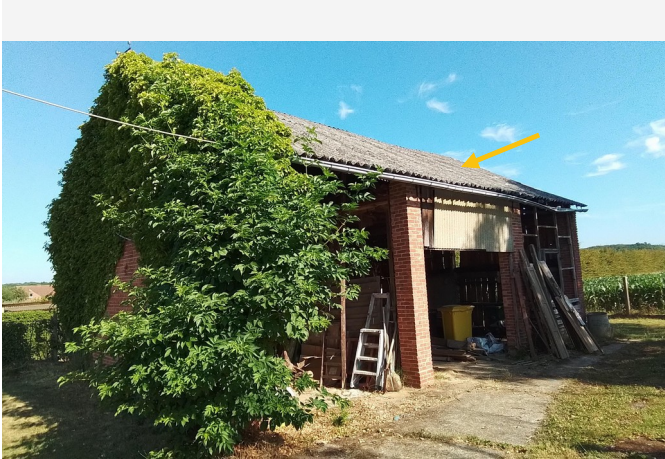
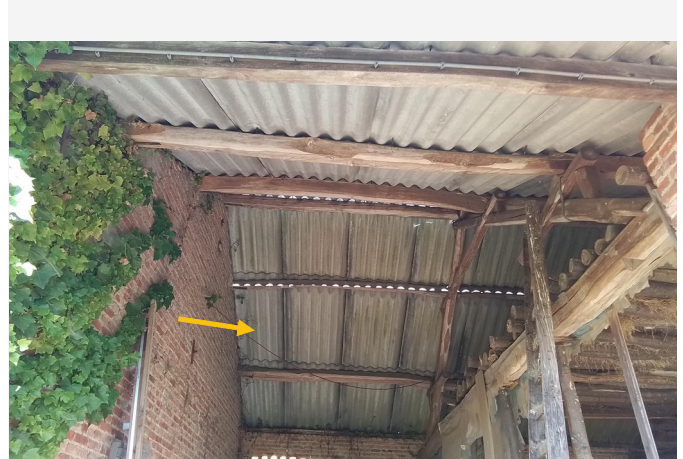
Overzichtsfoto

Detailfoto

| Eindbeoordeling materiaalrisico | Verhoogd materiaalrisico en/of verhoogde kans op vezelvrijgave |

| Asbestsoort (vezeltype) | Crocidoliet aanwezig |
| Toestand van het materiaal | Matig beschadigd, matig verweerd |

| Beschrijving | Golfplaat op bijgebouw |

Verwijderen

- Zorg voor een veilig beheer. Vermijd het beschadigen van het asbestmateriaal. Controleer de toestand jaarlijks op wijzigingen.
- Verwijder dit asbestmateriaal zo snel mogelijk. Volg de toestand goed op.
- Voer bijkomende staalname(s) uit.

- Eenvoudige handelingen: mag via doe-het-zelf of door werknemer(s) met opleidingsattest eenvoudige handelingen  
Betreft een hechtgebonden toepassing in een matig verweerde staat met een laag risico op vezelvrijgave. De toepassing zorgvuldig verwijderen, zonder wijzigingen aan te brengen in de huidige toestand van het materiaal. De toepassing niet breken en/of beschadigen. Verwijder de toepassing a.d.h.v. eenvoudige handelingen en voorzie de nodige PBM's zoals ademhalingsmasker met een P3-filter, Tyvec categorie 3 type 5-6, schoeisel moet volledig gesloten zijn, wegwerphandschoenen. Opleid personeel wordt aanbevolen. Het asbestmateriaal moet worden verpakt in twee lagen van luchtdichte, stevige plastic zakken of folie aandienen bij het gemeentelijk recyclagepark. Deze dienen gemarkeerd te zijn met een waarschuwingsetiket. Voor verder advies kan je een kijkje nemen op de site van OVAM. ( [www.asbestinfo.be](http://www.asbestinfo.be) )

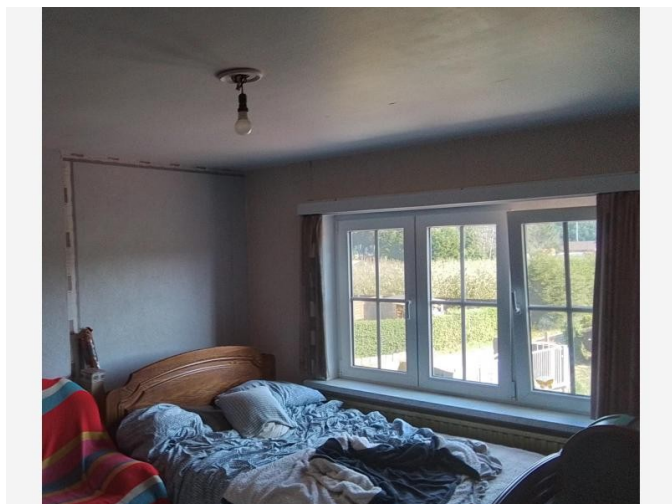
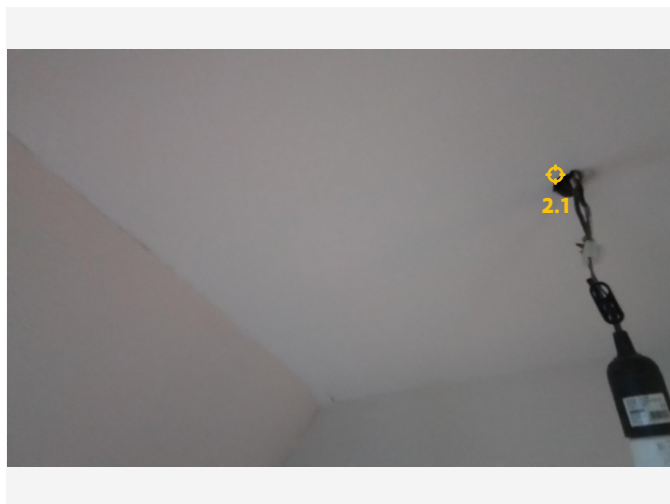
## Fiche 2: Pleisterwerk plafond

Geen asbest

| # | Type | Referentie | Resultaat |
|---|---|---|---|
| 2.1 | Mengmonster | MM02 | Geen asbest |

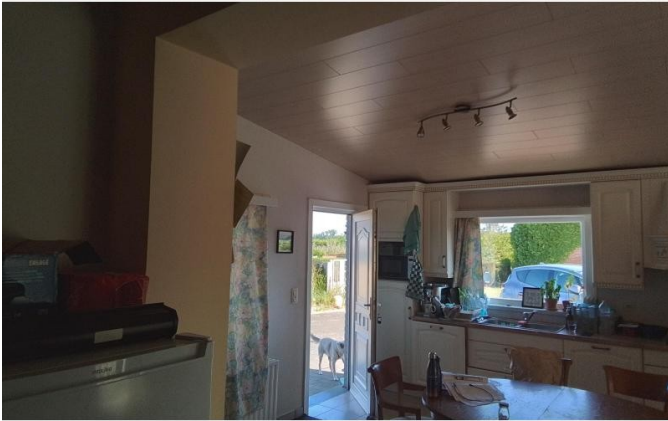
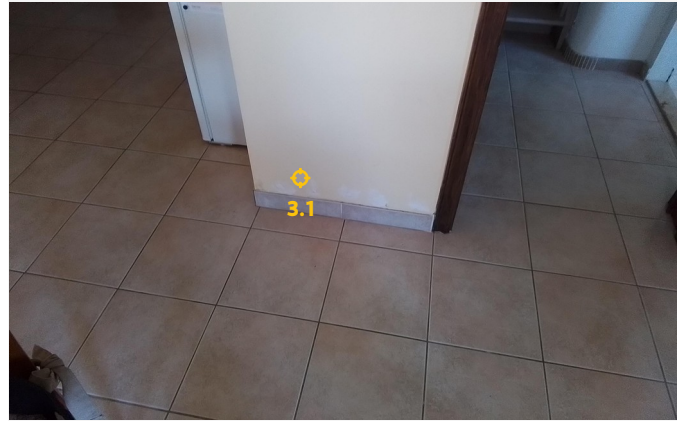
## Fiche 3: Pleisterwerk wand

Geen asbest

| # | Type | Referentie | Resultaat |
|---|---|---|---|
| 3.1 | Mengmonster | MM01 | Geen asbest |
