# Asbestinventarisatetest

Gempstraat 13, 3390 Tielt-Winge

Attestnummer : 20250918-000339.001

Uitgegeven op : 01.10.2025

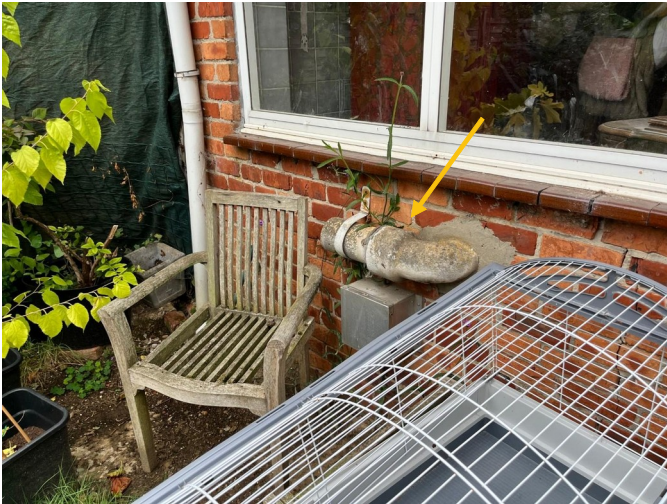
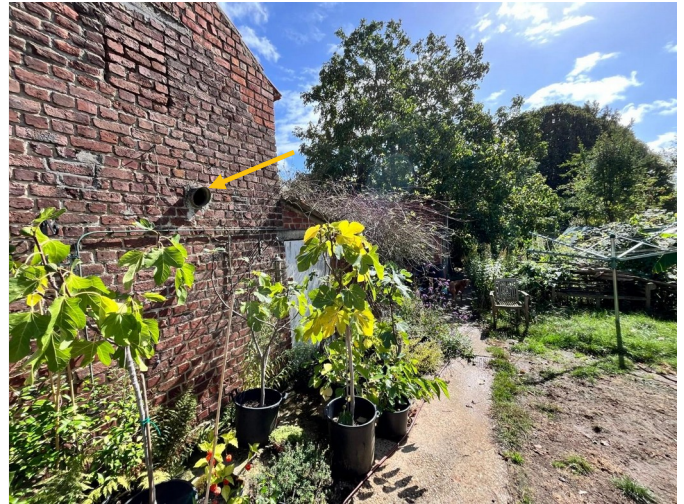
| Eindbeoordeling materiaalrisico | Hoog materiaalrisico en/of hoge kans op vezelvrijgave |

| Asbestsoort (vezeltype) | Crocidoliet aanwezig |
| Toestand van het materiaal | Matig beschadigd, matig verweerd |

| Opmerking | Het betreffen de in vezelcement ronde doorvoeren welke zich bevinden in de wasplaats en bergplaats. |

**Dringend verwijderen**

- Zorg voor een veilig beheer. Vermijd het beschadigen van het asbestmateriaal. Controleer de toestand jaarlijks op wijzigingen.
- Verwijder dit asbestmateriaal zo snel mogelijk. Volg de toestand goed op.

- Eenvoudige handelingen: mag via doe-het-zelf of door werknemer(s) met opleidingsattest eenvoudige handelingen  
Het betreft een beperkte hoeveelheid hechtgebonden asbestverdacht materiaal. Deze toepassingen dienen door middel van eenvoudige handelingen te worden verwijderd. De toepassingen dienen voorzichtig en zonder breken losgemaakt te worden en dubbel verpakt aangeboden te worden aan een asbestverwerkende bedrijf of containerpark.

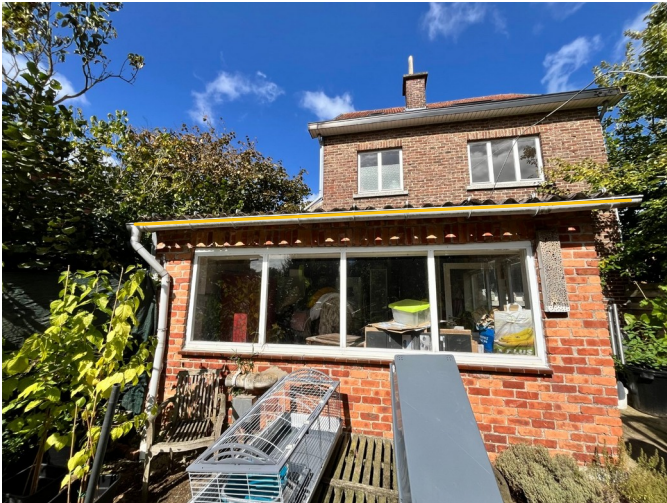
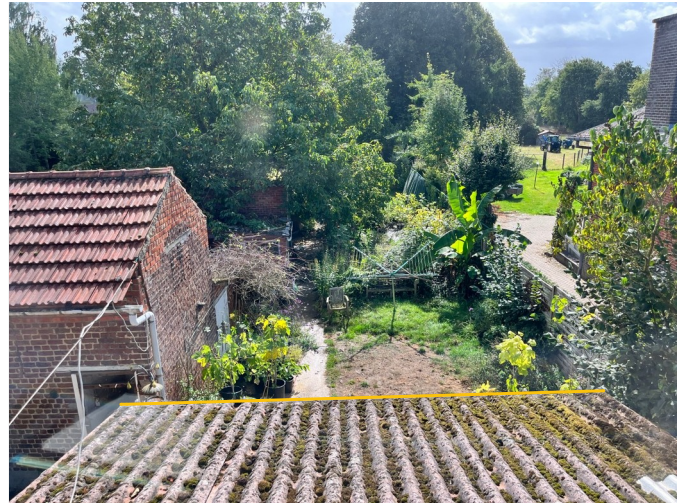
| Beschrijving | Sediment in dakgoot wasplaats |
| Bron van de resten | Het hellend dak van de wasplaats watert af in de pvc dakgoot aan de tuinzijde. |
| Gebondenheid resten | Niet hecht |

**Dringend verwijderen**

- Verwijder het asbestafval.

- Eenvoudige handelingen: mag via doe-het-zelf of door werknemer(s) met opleidingsattest eenvoudige handelingen  
Het betreft een beperkte hoeveelheid asbestverdacht materiaal. Dit mag dubbel verpakt bij het restafval afgevoerd worden. Gebruik persoonlijke beschermingsmiddelen.

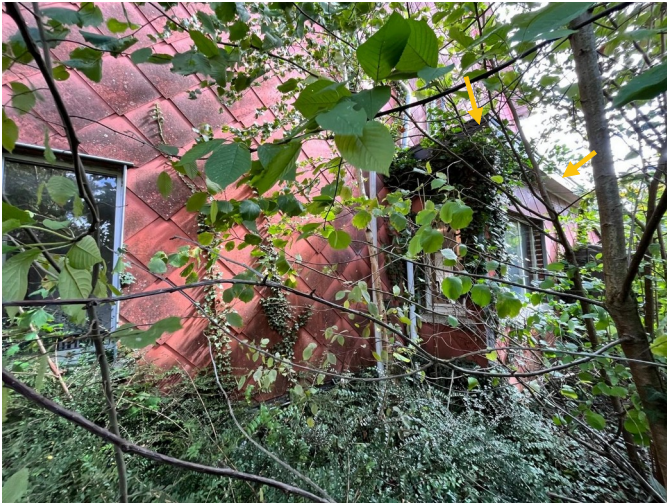
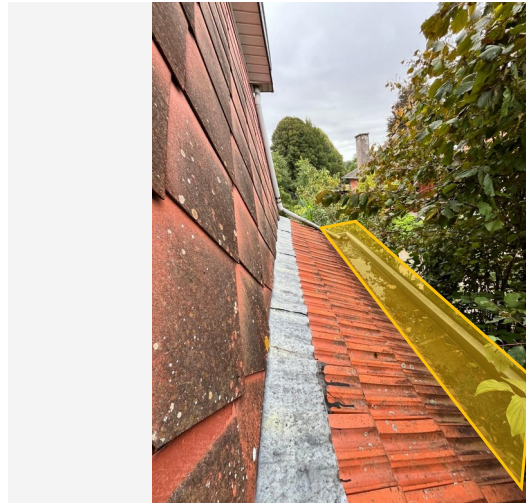
| Beschrijving | Sediment gevelleien in dakgoot |
| Bron van de resten | De roodkleurige gevelleien aan de rechtse zijgevel van het gebouw. |
| Gebondenheid resten | Niet hecht |

**Dringend verwijderen**

- Verwijder het asbestafval.

- Eenvoudige handelingen: mag via doe-het-zelf of door werknemer(s) met opleidingsattest eenvoudige handelingen  
Het betreft een beperkte hoeveelheid asbestverdacht materiaal. Dit mag dubbel verpakt bij het restafval afgevoerd worden. Gebruik persoonlijke beschermingsmiddelen.

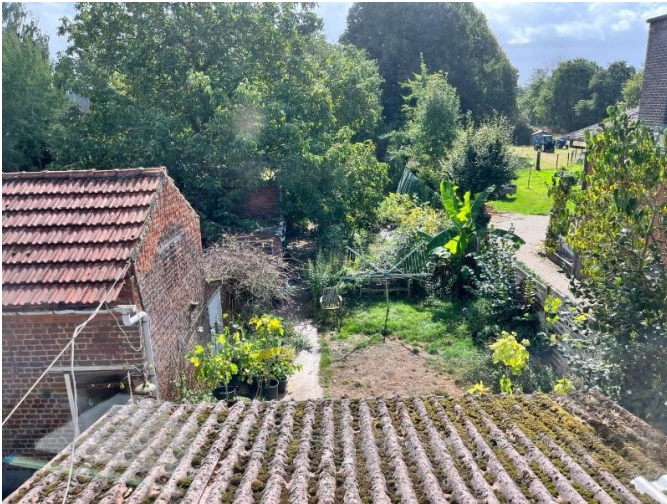
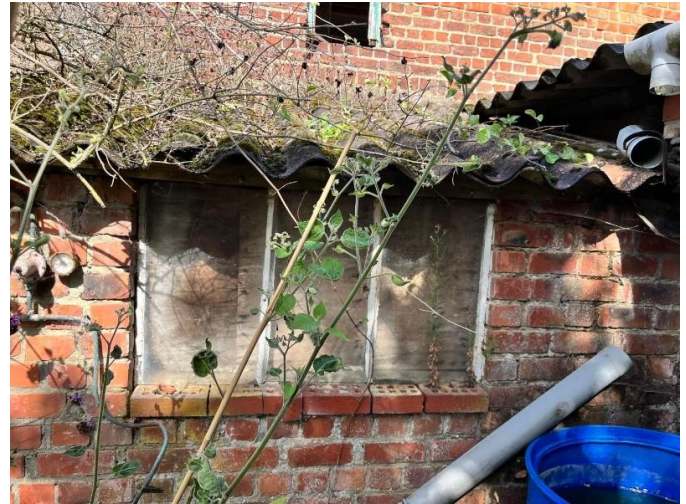
| Eindbeoordeling materiaalrisico | Hoog materiaalrisico en/of hoge kans op vezelvrijgave |

| Asbestsoort (vezeltype) | Crocidoliet aanwezig |
| Toestand van het materiaal | Zwaar beschadigd, zwaar verweerd |

| Opmerking | Het betreffen de vezelcement golfplaten gesitueerd op het dak van het bijgebouw. |

**Dringend verwijderen**

- Verwijder dit asbestmateriaal zo snel mogelijk. Volg de toestand goed op.

- Eenvoudige handelingen: mag via doe-het-zelf of door werknemer(s) met opleidingsattest eenvoudige handelingen  
Het betreft een hechtgebonden toepassing, gesitueerd in de buitenlucht. Deze toepassing dient door middel van eenvoudige handelingen te worden verwijderd. De platen dienen voorzichtig losgemaakt te worden, gefixeerd met fixatiemiddel en met gebruik van persoonlijke beschermingsmiddelen afgevoerd in dubbel verpakt plastic naar een asbestverwerkend bedrijf.

Gezien enkele van de platen zich op grote hoogte bevinden dient de verwijdering best door een aannemer uitgevoerd te worden die de opleiding eenvoudige handelingen heeft genoten.

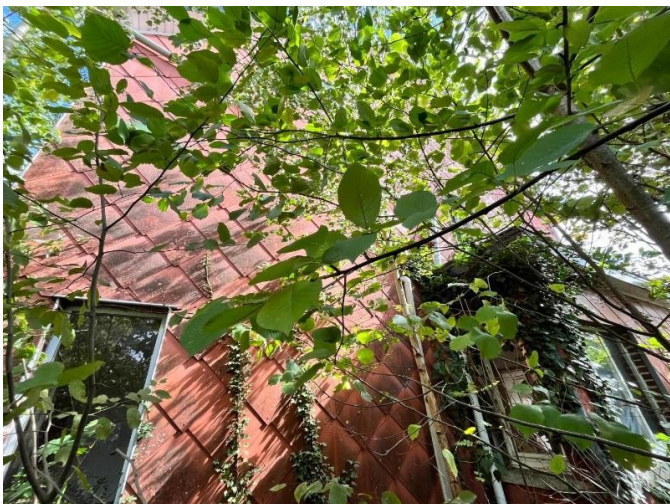
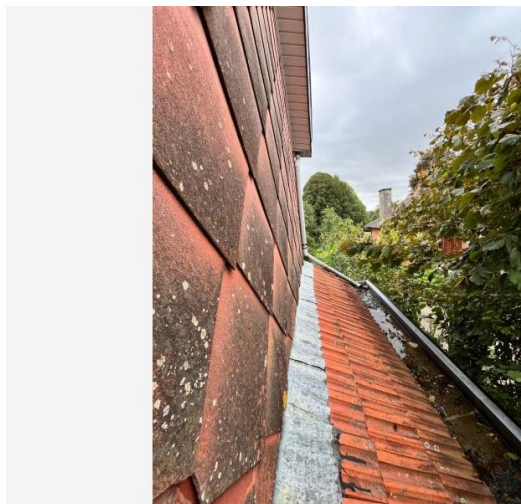
| Eindbeoordeling materiaalisico | Verhoogd materiaalisico en/of verhoogde kans op vezelvrijgave |

| Asbestsoort (vezeltype) | Crocidoliet aanwezig |
| Toestand van het materiaal | Matig beschadigd, matig verweerd |

| Opmerking | Het betreffen de roodkleurige vezelcement leien, gestiueerd aan de rechtse zijgevel van de woning. |

Verwijderen

- Verwijder dit asbestmateriaal zo snel mogelijk. Volg de toestand goed op.

- Eenvoudige handelingen: mag via doe-het-zelf of door werknemer(s) met opleidingsattest eenvoudige handelingen  
Het betreft een hechtgebonden toepassing welke zich aan de buitenzijde van het gebouw bevindt. De leien dienen met behulp van eenvoudige handelingen voorzichtig losgemaakt te worden, met gebruik van fixatiemiddel en dubbel verpakt in stevige plastic worden afgevoerd naar een asbestverwerkend bedrijf of containerpark.

Gezien de grote hoeveelheid en gezien er op hoogte dient gewerkt te worden, zal deze toepassing best worden verwijderd door een aannemer met attest eenvoudige handelingen. Het gebruik van persoonlijke beschermingsmiddelen is ten alle tijde noodzakelijk.

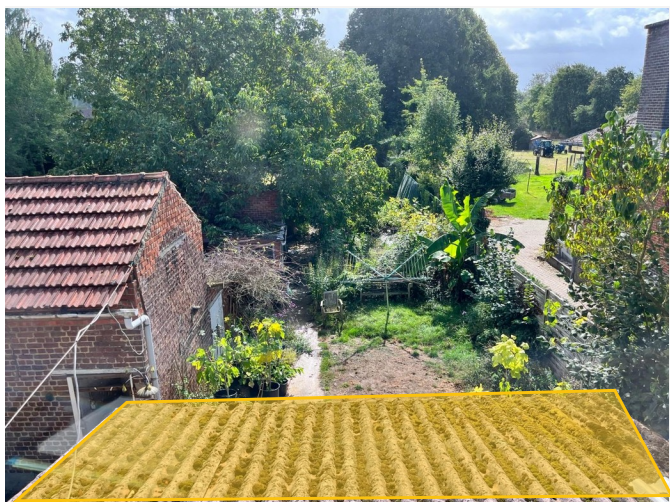
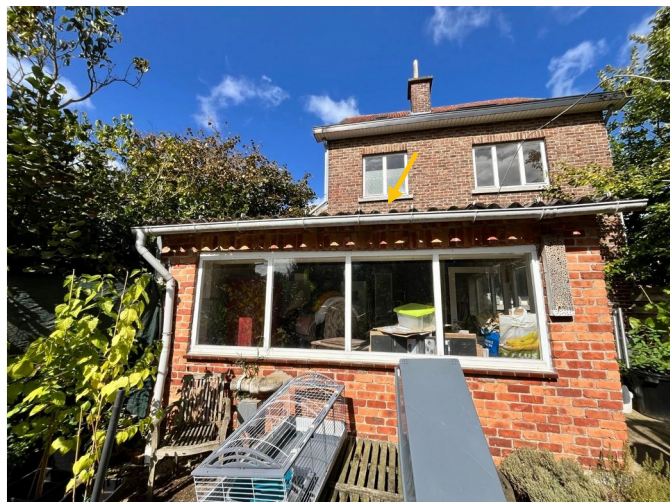
| Opmerking | Het betreffen de vezelcement golfplaten, gesitueerd op de wasplaats. |

Verwijderen

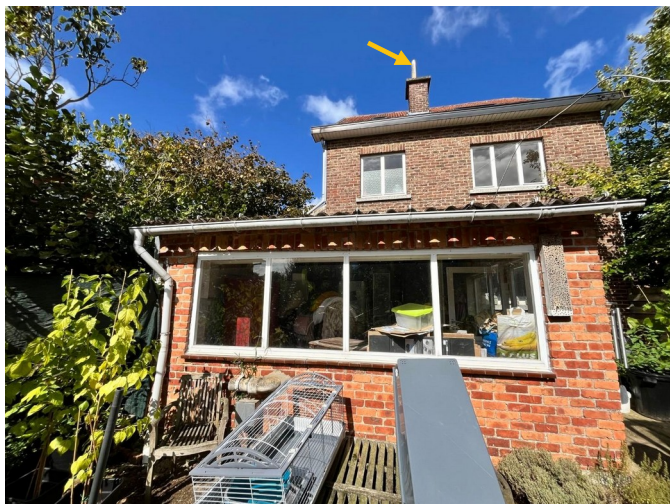
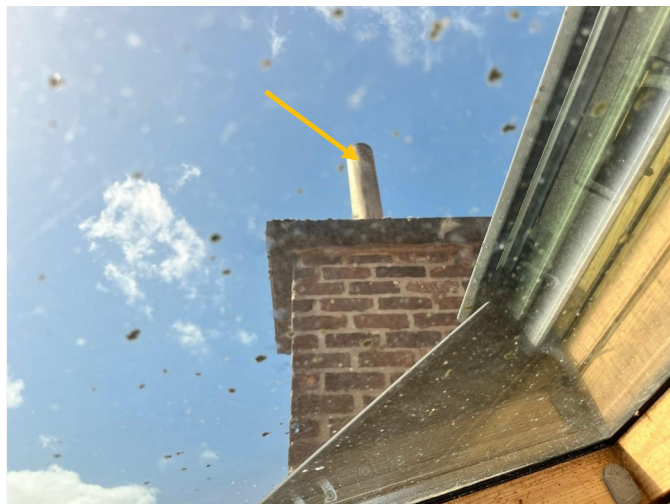
| Opmerking | Het betreft het rookgaskanaal in vezelcement gesitueerd op de schouw van de woning. |

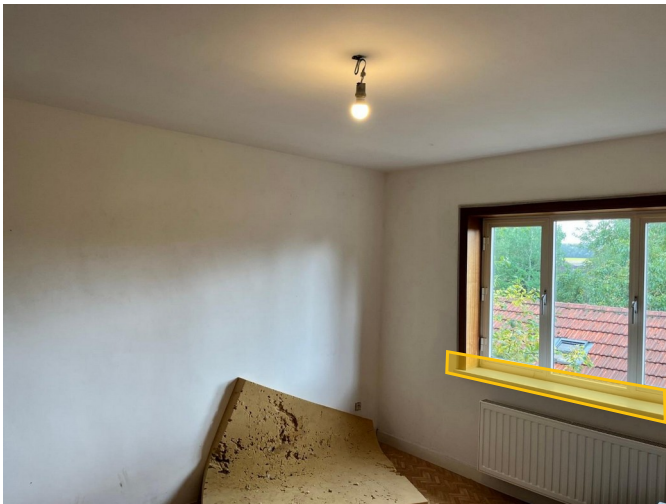
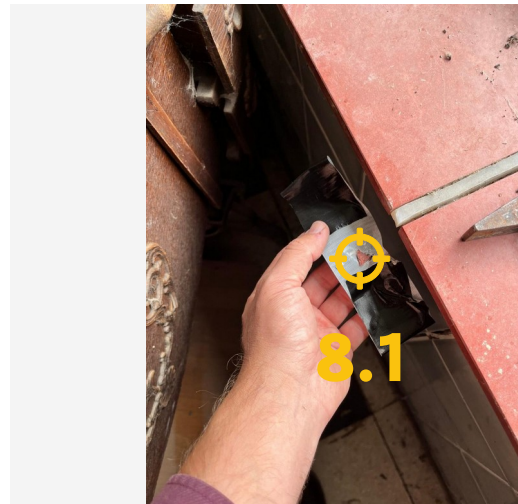
| Opmerking | Het betreffen de rozekleurige en witte venstertabletten, gesitueerd aan de raamopeningen van de wasplaats, badkamer en slaapkamers. Deze tabletten werden bemonsterd in de wasplaats en de slaapkamer aan de straatzijde. |

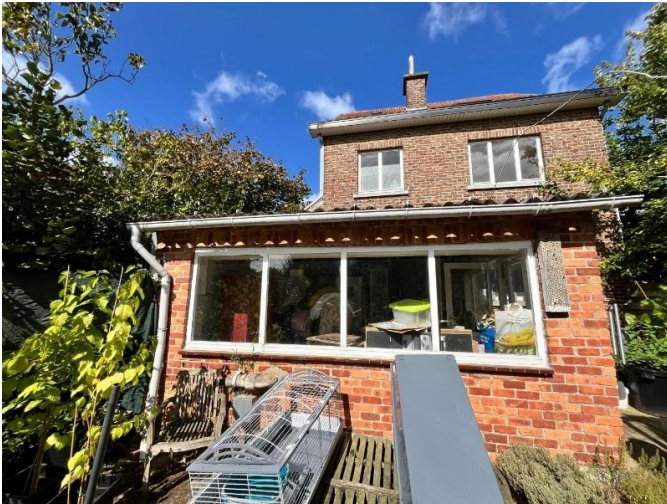
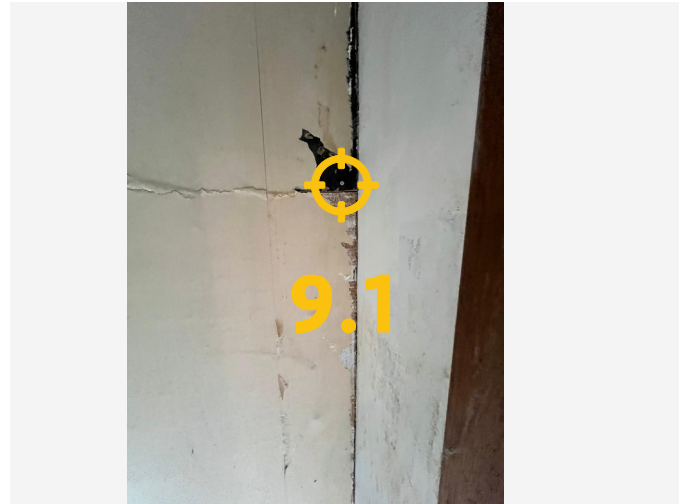
| Opmerking | Tegen het plafond van de wasplaats en tegen het plafond van de hal op de eerste verdieping zijn er vezeplaten genageld. De platen werden bemonsterd. |
